**ANÁLISE DA ESTABILIDADE DE TALUDES POR RETROANÁLISE  
DO RIO PAUTE: APLICAÇÃO NOS ESTUDOS CONSTRUTIVOS DA  
USINA HIDROELÉTRICA MAZAR – EQUADOR**

**Tese apresentada como requisito parcial à  
obtenção do grau de Doutora em Geologia  
Ambiental, Curso de Pós-Graduação em  
Geologia, Setor de Ciências da Terra,  
Universidade Federal do Paraná.**

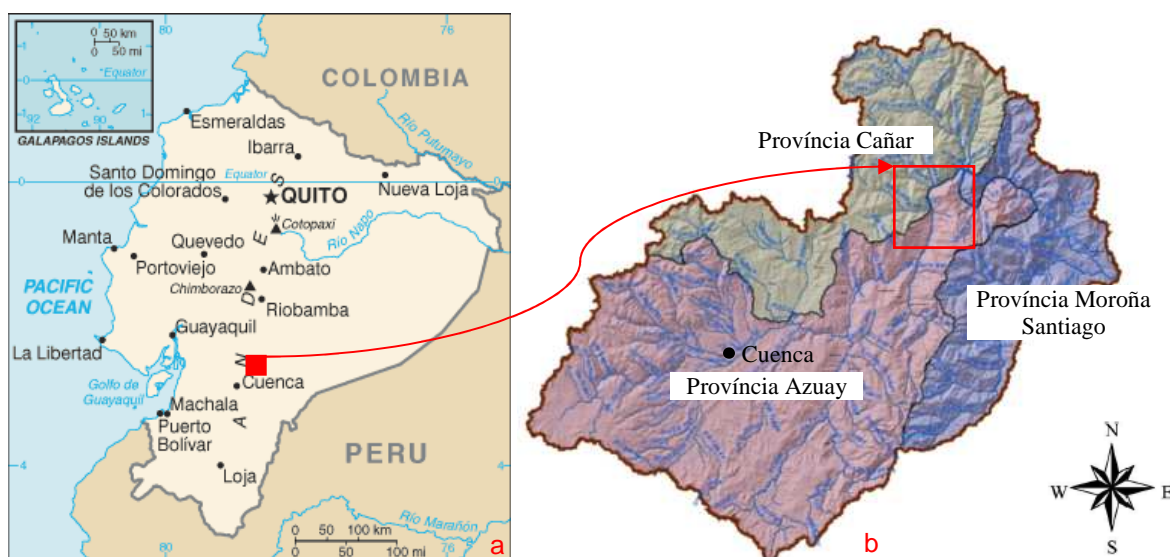
**Figura 2-7.** (a) Localização da área de estudo no país e (b) dentro da bacia hidrográfica do rio Paute.

A área de estudo localiza-se na região centro-sul do Equador, distante cerca de 125km da cidade de Cuenca, capital do departamento de Azuay, fazendo divisa com Cañar. Compreende um trecho da bacia hidrográfica do rio Paute delimitado por 4 sub-bacias: Pindilig, Mazar, Paute e Magdalena, que abrangem o complexo hidroenergético UHE Mazar. É limitada pelas coordenadas UTM 9.733.000 e 9.683.000N; e 740.000 778.000E. Na Figura 2-7a e b tem-se a localização da área em relação ao país e sua inserção na bacia hidrográfica do Rio Paute, respectivamente.

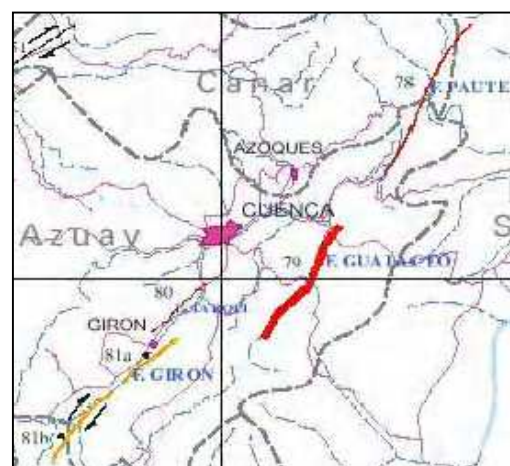
**Figura 2-12.** Falhas quaternárias de direção N40E margeando a área de estudo.

Corresponde a uma falha inversa que é o prolongamento sul da Falha Paute. Sua expressão morfológica é a formação de um lineamento com o rio Gualaceo.

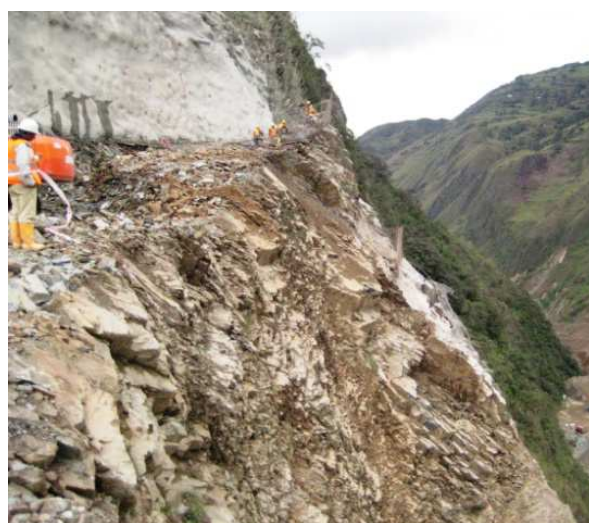
**Figura 2-14.** Afloramento da Formação La Ermita.

É constituída por uma intercalação de horizontes e pacotes de quartzitos, rochas piroclásticas metamorfizadas, metaandesitas e em menor proporção por xistos cloríticos (Figura 2-14). O conjunto apresenta em alguns setores constituindo estratos grossos e maciços de até 1m de espessura, enquanto que em outros existe evidente

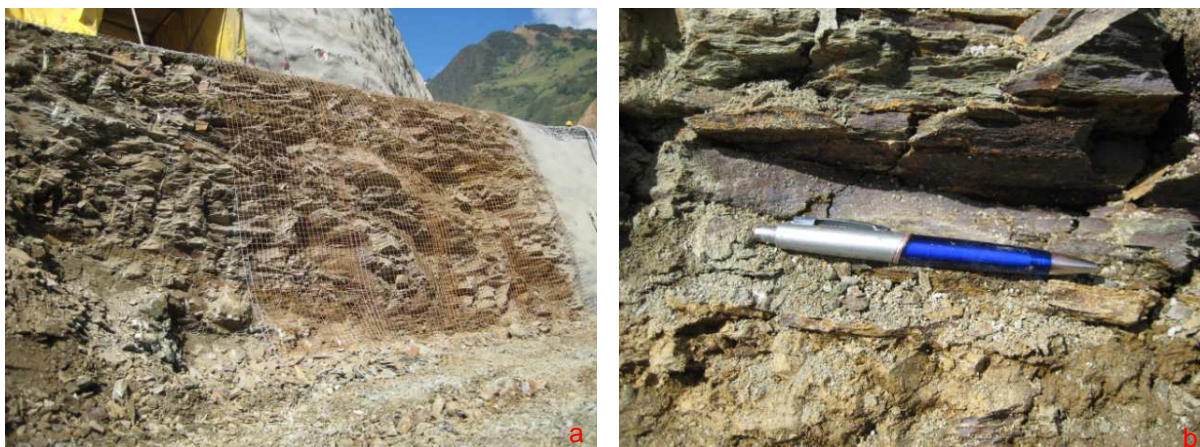
**Figura 2-15.** Espessuras dos horizontes da Formação La Ermita.

predomínio de capas delgadas, foliação fina (Figura 2-15) e uma forte deformação tectônica (dobramento, desenvolvimento de *boudinage*, forte fraturamento e cisalhamento). Próximo ao contato com a Formação Ingapata os estratos são espessos e maciços com alto conteúdo de sílica. Ao afastar-se deste contato se notam seções com predomínio de capas delgadas, laminação fina, forte deformação e diminuição do conteúdo em sílica.

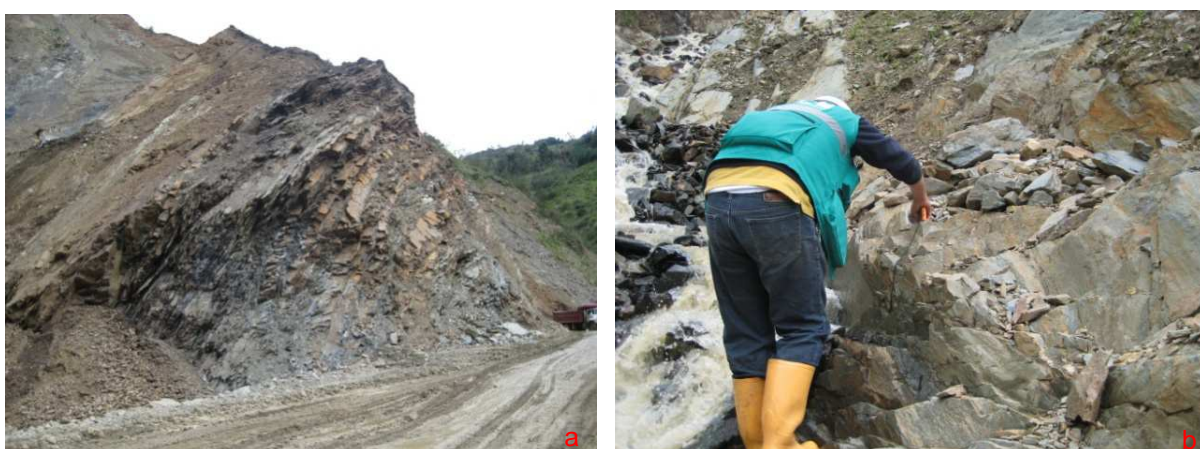
**Figura 2-16.** Afloramento da Formação Ingapata.

É constituída por intercalações heterogêneas de pacotes de xistos cloríticos, quartzitos cinzas, metavulcânicas, xistos quartzíticos e folhelhos (Figura 2-16). Aparece subjacente à Formação La Ermita. Localiza-se entre a margem direita da Quebrada Ingapata e a confluência do rio Mazar com o Paute.

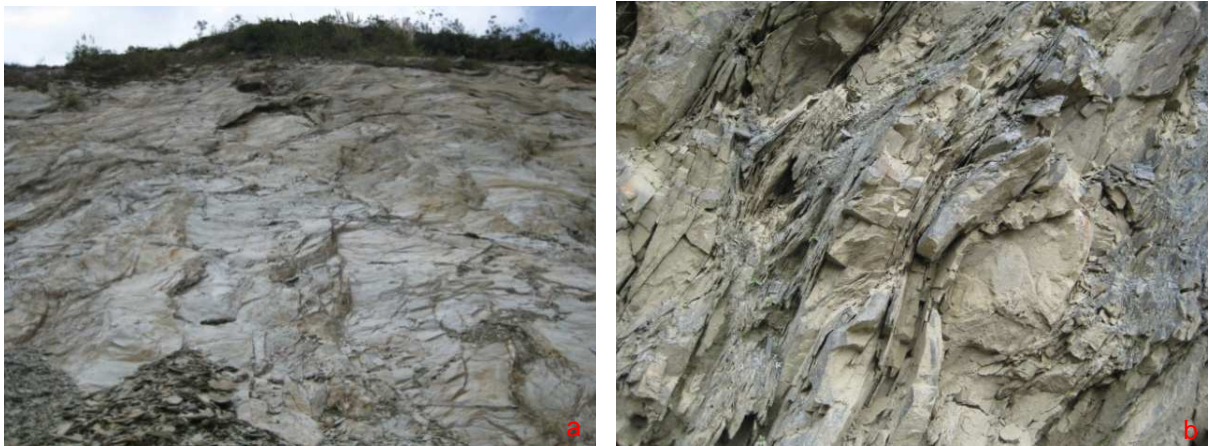
**Figura 2-17.** Aspecto da Formação La Letra: (a) afloramento e (b) detalhe.

É constituída por intercalações de pacotes de filitos sericíticos finamente laminados (Figura 2-17) e, em algumas localidades, profundamente dobrados e deformados; além de filitos cloríticos, xistos verdes de fina foliação, e em menor proporção xistos graníticos e quartzitos de cores cinza claro a escuro. Encontra-se sob a Unidade Ingapata. Seus afloramentos se observam desde a confluência do rio Mazar com o Paute, até a jusante, na margem esquerda deste rio, ao longo dos cortes da via de chegada ao local.

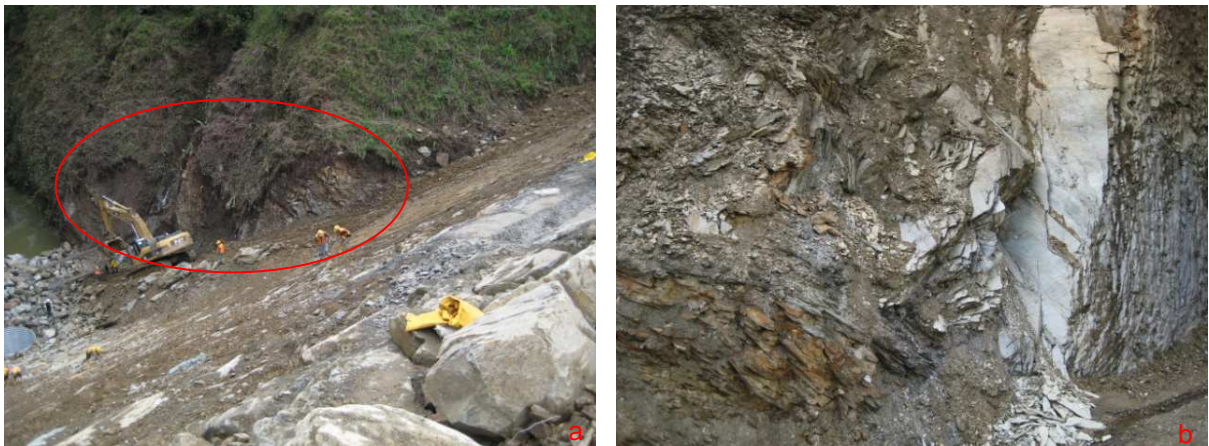
**Figura 2-18.** Aspecto da Formação San Pablo no rio Llavircay: (a) afloramento e (b) detalhe.

É constituída por xistos de cor cinza, com algumas intercalações de quartzitos e uma proporção variável de filitos cloríticos, filitos sericíticos e folhelhos. Aflora nas proximidades do reservatório de Amaluza, desde a desembocadura do rio Llavircay até a jusante (Figura 2-18).

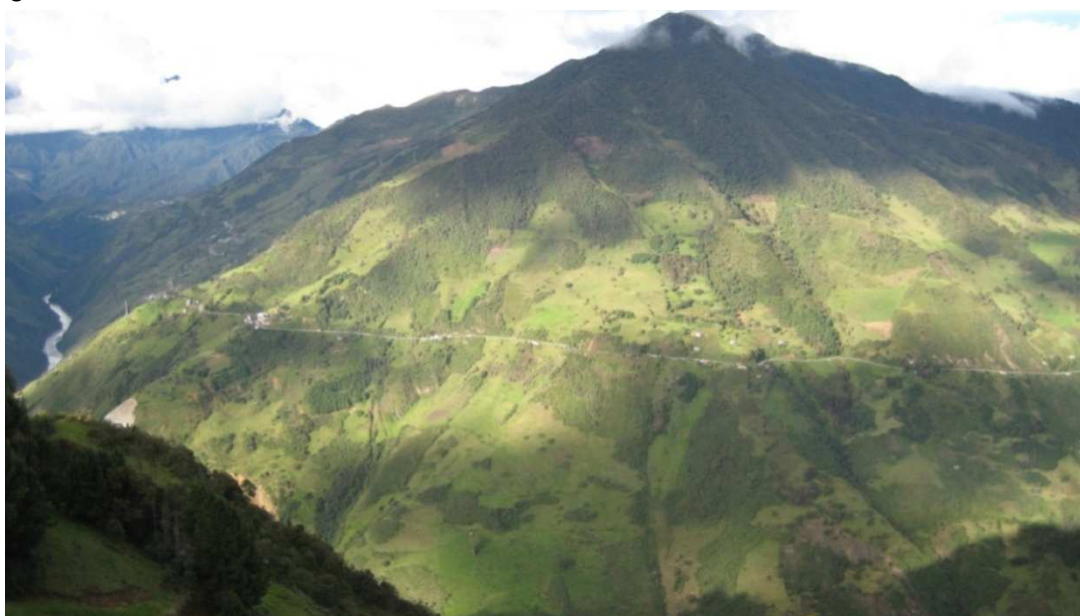
A Figura 2-19 a seguir representa a conformação geomorfológica predominante da região de estudo.

**Figura 2-19.** Relevo de alta colina predominante na região.

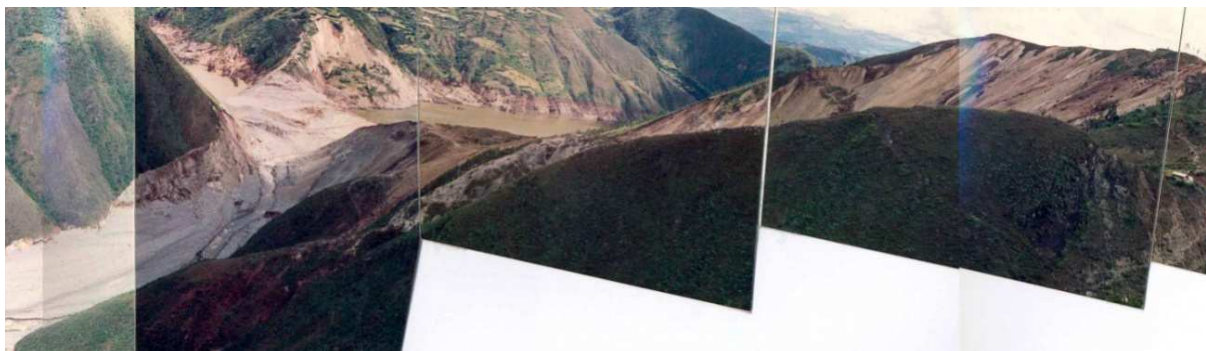
**Figura 2-21.** Rompimento do dique, mobilizando 380 milhões de  $\text{m}^3$  de material.

gerando uma cheia inédita na história equatoriana com uma vazão máxima estimada em  $9.500\text{m}^3/\text{s}$  (Zevallos, 1996) que transitou até o reservatório Amaluza e provocou mais de uma centena de deslizamentos ao longo do vale (Basabe *et al.*, 1996) (Figura 2-21). O volume de material mobilizado pela cheia estima-se em 380 milhões de  $\text{m}^3$ .

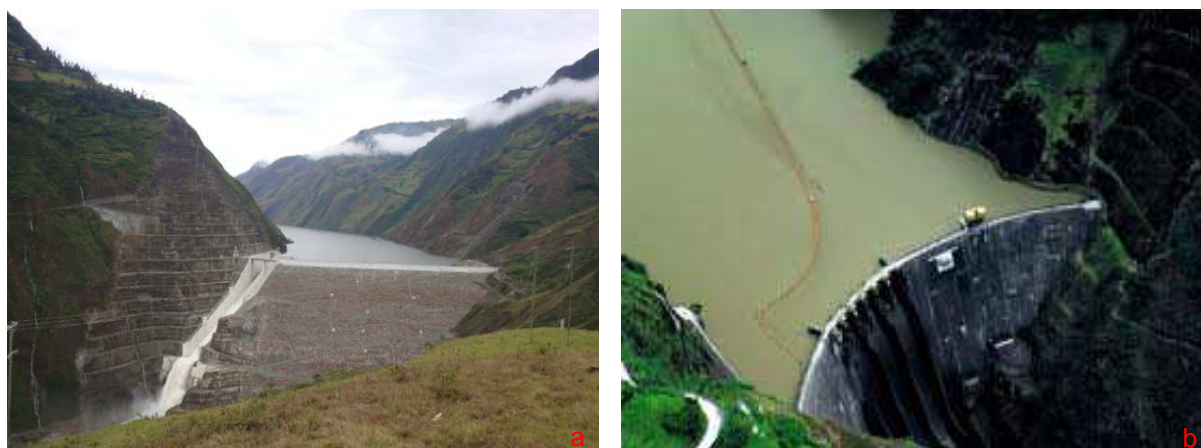
**Figura 2-24.** (a) UHE Mazar; e (b) UHE Molino.

Nesse contexto socioeconômico de contrastes encontra-se o rio Paute, de grande importância para o país em função de seu potencial hidroenergético explorado desde 1999 pela HIDROPAUTE - *Compañía de Generación Hidroeléctrica Paute Hidropaute S.A.* Esta detém a concessão da região da *Cola de San Pablo* e elaborou o *Proyecto Paute Integral* conformado por 4 hidroelétricas em cascata: Molino e Mazar (ambas em operação - Figura 2-24), Sopladora (em execução) e Cardenillo. Quando finalizadas, em conjunto gerarão a maior parte da energia do Equador.

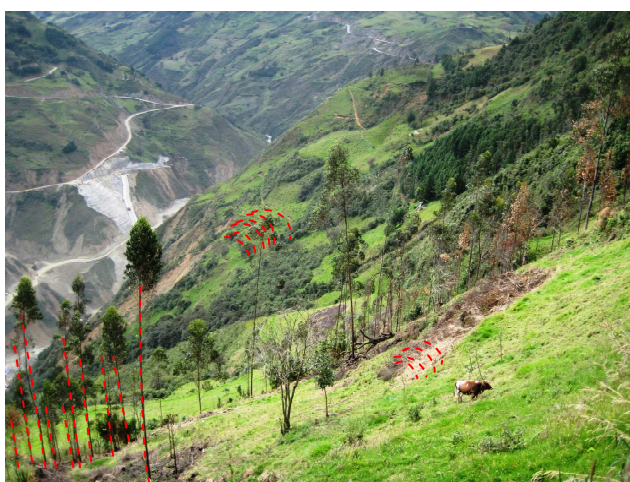
**Figura 3-1.** Indícios de rastejo na área: gretas de tração, árvores inclinadas.

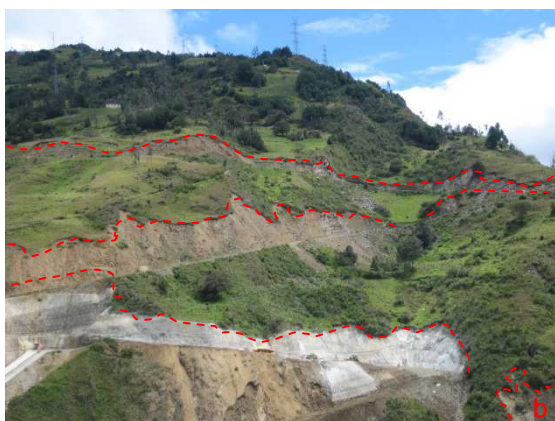
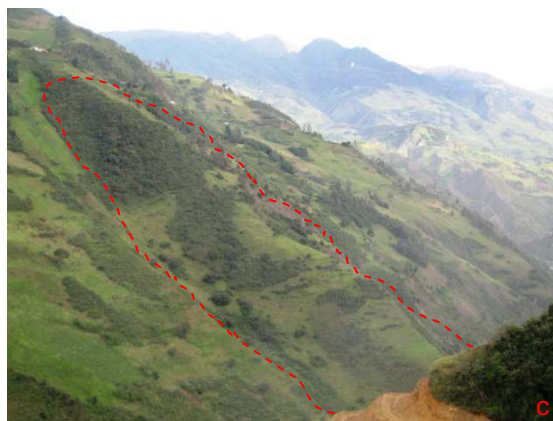
**Figura 3-3.** (a) Modelo de escorregamento planar; (b) feições rasas em solo e (c) cicatriz antiga.

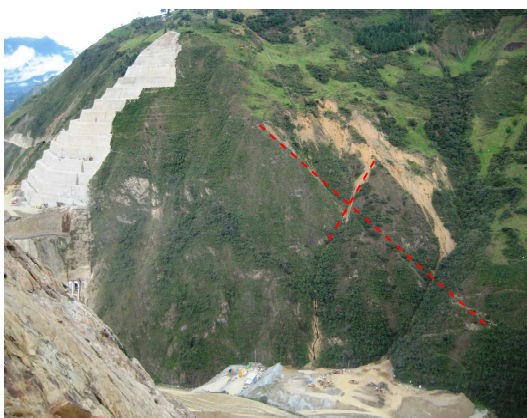
**Figura 3-5.** Feição de cunha na área.

Uma cunha é formada pela intersecção de pelo menos dois sistemas de descontinuidades translacionais que afloram em superfície. A simples existência dessa

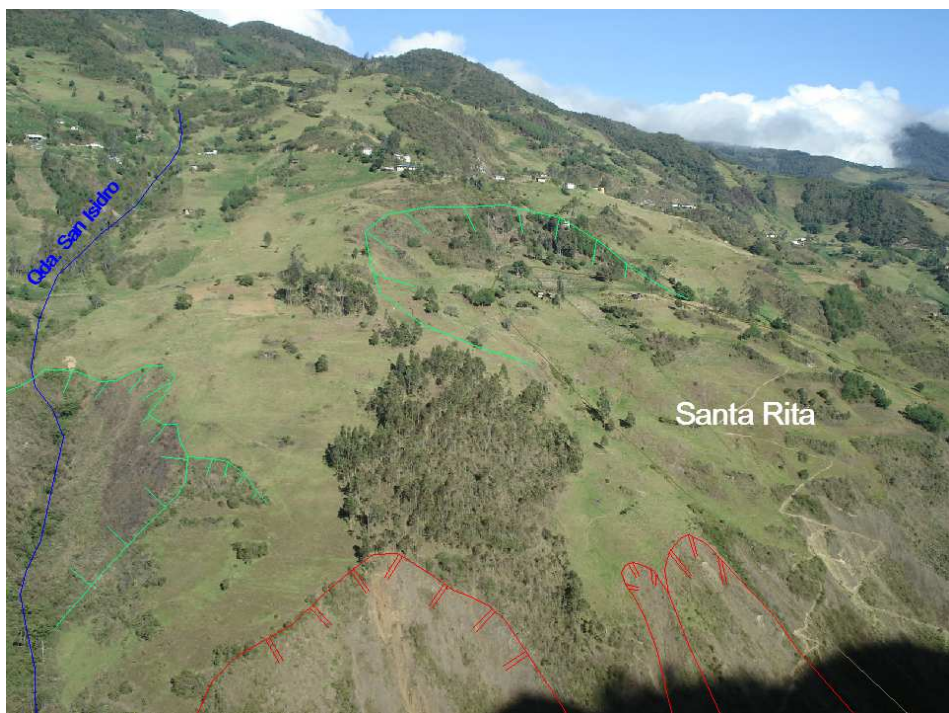
Fonte: CGM		
Características físicas da principal cicatriz de escorregamento		
Coordenadas	765.050E 9.710.875N	
Tipo de instabilidade	Rejeito de um deslizamento translacional, reativado no pé pela passagem da cheia La Josefina.	
Comprimento (m)	430	
Largura (m)	210	
Escarpa principal (m)	50	
Espessura média (m)	20	
Superfície (m <sup>2</sup> )	70.000	
Volume (m <sup>3</sup> )	1.420.000	
Declividade	45° no pé; 27° na zona de acumulação; 40° na escarpa principal	
Características do colúvio		
Granulometria do material constituinte	1-3m (3%); 0,5-1m (10%); 0,1-0,5m (20%); <0,1m (20%)	
Matriz	Pelito-argilosa (47%)	
Consistência	Firme a dura (estado seco); branda (estado saturado)	
Diferentes horizontes do colúvio* <sup>1</sup>	Dois estratos: A - Mais superficial: 1-5m, B - Intermediário: até 26m	
Características Geológicas do substrato

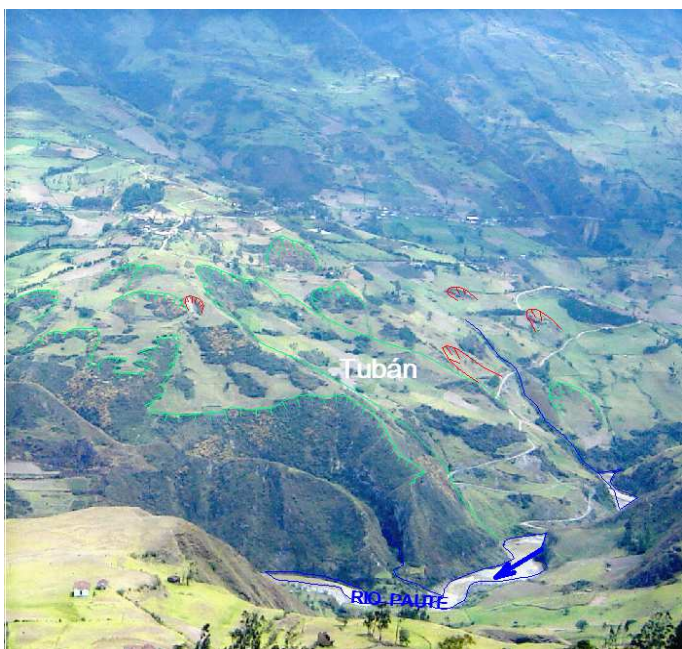
Fonte: CGM			
Características físicas da principal cicatriz de escorregamento			
Coordenadas	765.550E 9.706.500N		
Tipo de Instabilidade	Rejeito de um deslizamento translacional.		
Comprimento (m)	550		
Largura (m)	270		
Escarpa principal (m)	75		
Espessura média (m)	10		
Superfície (m <sup>2</sup> )	168.500		
Volume (m <sup>3</sup> )	1.685.000		
Declividade	49° na escarpa 16° média da zona de acumulação		
Características do colúvio			
Granulometria do material constituinte	>0,1m (10%); <0,1m (30%)		
Matriz	Pelito-argilosa (60%)		
Consistência	Firme a dura (estado seco); branda (estado saturado)		
Diferentes horizontes do colúvio* <sup>1</sup>	Dois estratos: A - Mais superficial: 1-8m, B - Intermediário: até 25m		Espessura média total: 25m
Características do terraço aluvionar antigo			
Matriz	Areia pelítica muito oxidada

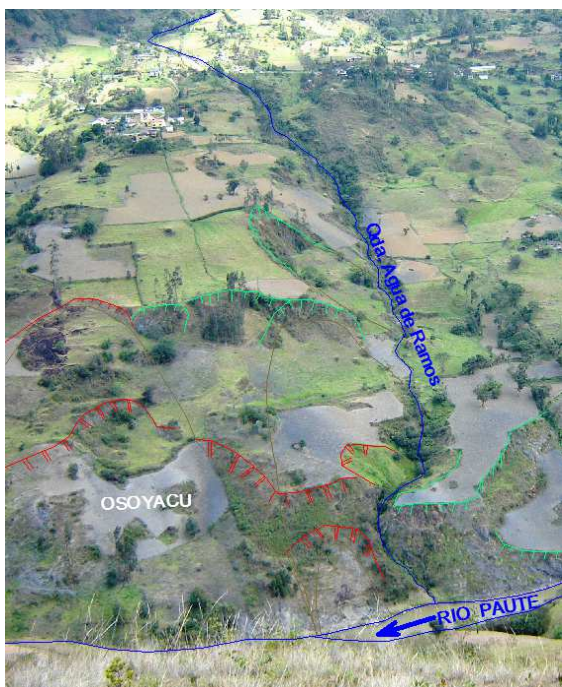
Fonte: CGM			
Características físicas da principal cicatriz de escorregamento			
Coordenadas	765.100E 9.704.400N		
Tipo de Instabilidade	Deslizamentos translacionais recentes e ativos na base, associados a outros antigos e estáveis no topo e base, ocorridos no contato colúvio x Rda, em profundidade máxima de 25m*1.		
Comprimento (m)	290		
Largura (m)	200		
Escarpa principal (m)	15		
Espessura média (m)	15		
Superfície (m²)	45.500		
Volume (m³)	685.000		
Características do colúvio			
Matriz	Argilosa (60%)		
Consistência	Firme a dura (estado seco); branda (estado saturado)		
Diferentes horizontes do colúvio*1	Dois estratos: A - Mais superficial: 1-4m B - Intermediário: até 12m		Espessura média total: 15m Espessura máxima: 25m (contato colúvio x rocha)
Declividade	45° na escarpa principal; 14° média da zona de acumulação; 45° no pé

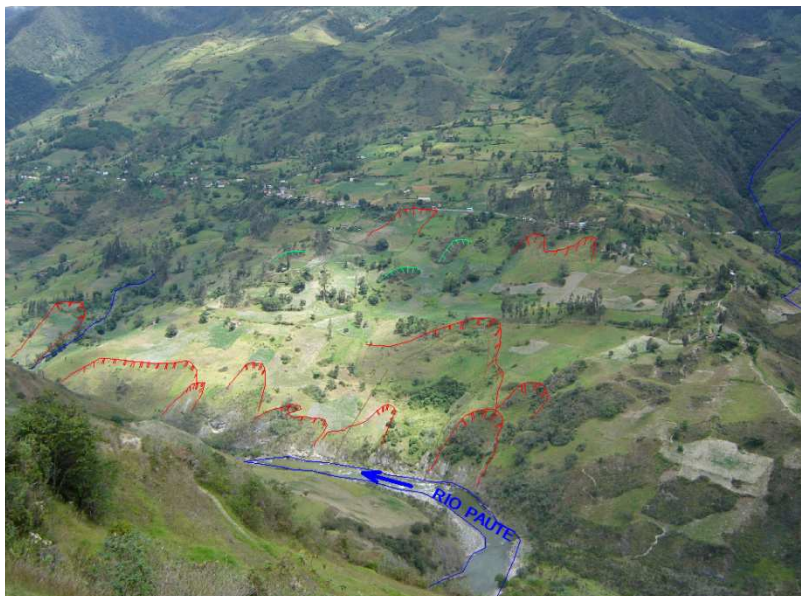
Fonte: CGM			
Características físicas da principal cicatriz de escorregamento			
Coordenadas	764.800E 9.703.350N		
Tipo de Instabilidade	Intenso rastejo ativo em colúvio, promovido pela erosão na base causada pela passagem da cheia La Josefina.		
Comprimento (m)	400		
Largura (m)	300		
Escarpa principal (m)	5		
Espessura média (m)	5		
Superfície (m²)	95.000		
Volume (m³)	470.000		
Declividade	23° média		
Características do colúvio			
Matriz	Pelito-argiloso (70%)		
Consistência	Firme a dura (estado seco); branda (estado saturado)		
Diferentes horizontes do colúvio*¹	Três estratos: A - Mais superficial: 1-5m, B - Intermediário: até 12m, C - Mais profundo: até 15m		Espessura média total: 20m
Características do terraço aluvionar antigo			
Material	Blocos de rochas metavulcânicas em matriz de areia pelítica

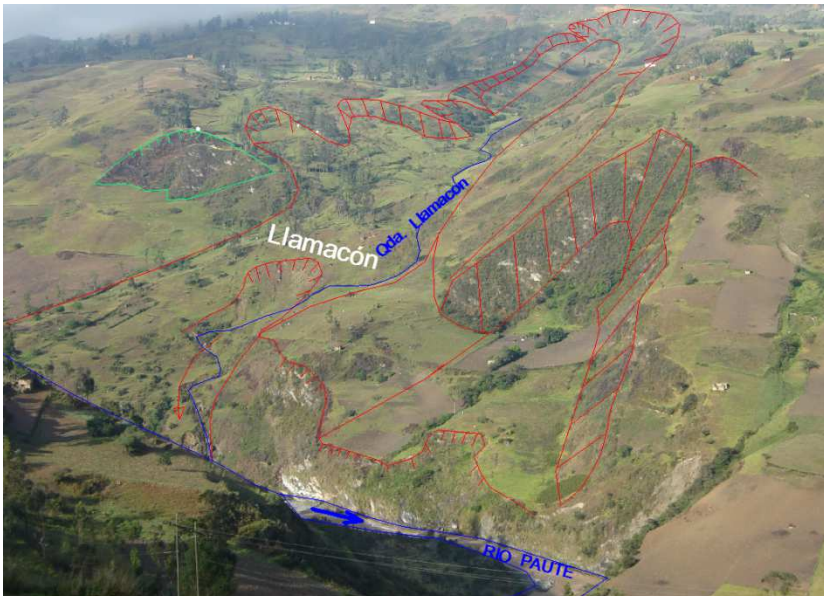
Fonte: CGM		
Características físicas da principal cicatriz de escorregamento		
Coordenadas	763.800 E 9.702.950 N	
Tipo de instabilidade	Deslizamento translacional ativo que foi afetado pelo trânsito da cheia La Josefina, a qual promoveu forte erosão na base, quedas de bloco, desmoronamentos, e rastejo até hoje observados pela evolução das fendas de tração em superfície.	
Comprimento (m)	900	
Largura (m)	150 a 500	
Escarpa principal (m)	50	
Espessura média (m)	25	
Superfície (m²)	250.000	
Volume (m³)	5.600.000	
Declividade	18° na zona de acumulação; 36° na escarpa principal	
Características do colúvio		
Granulometria do material constituinte	>0,5m (5%); 0,1-0,5m (5%); < 0,1m (20%)	
Matriz	Pelito-argilosa (70%)	
Consistência	Firme a dura (estado seco); branda (estado saturado)	
Diferentes horizontes do colúvio*¹	Dois estratos: A - Mais superficial: 1-5m, B - Intermediário: até 60m

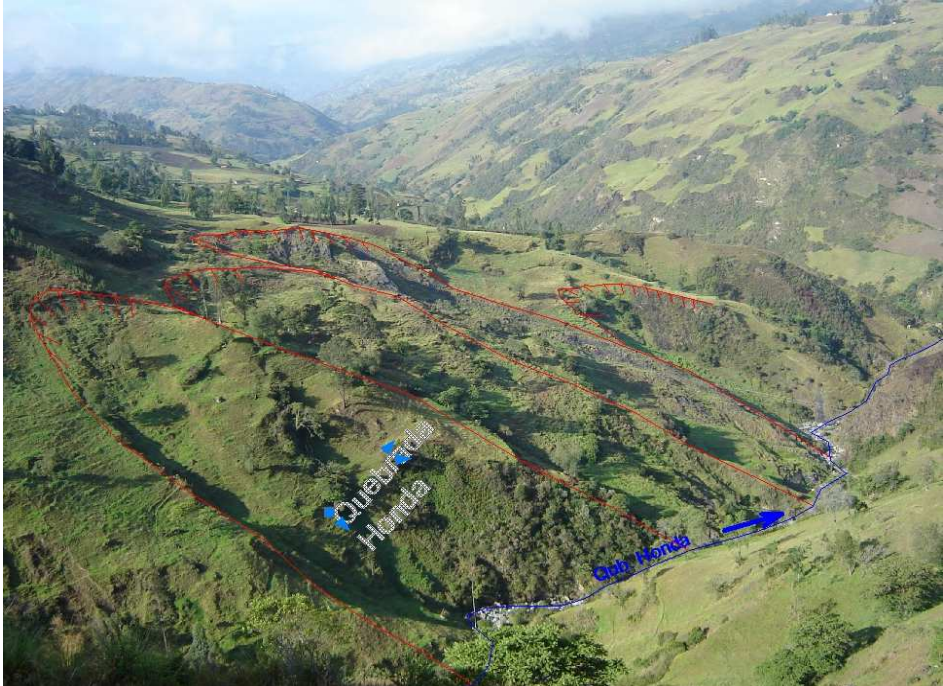
**Quadro 4-10.** Características do deslizamento de Quebrada Honda.

Zona Instável Quebrada Honda	Localização Margem esquerda da desembocadura da vertente Quebrada Honda, desaguando na margem direita do rio Paute, 12,7km a montante da barragem.

Fonte: CGM	
Características físicas da principal cicatriz de escorregamento	
Coordenadas	764.400E

9.701.250N
Tipo de instabilidade	Deslizamento translacional ativo
Comprimento (m)	390
Largura (m)	350
Escarpa principal (m)	20
Espessura média (m)	20
Superfície (m <sup>2</sup> )	107.000
Volume (m <sup>3</sup> )	2.144.000
Declividade	34° na escarpa principal 24° na zona de acumulação
Características do colúvio	
Granulometria do material constituinte	Cascalhos e matacões de até 1,5m
Matriz	Argilosa (40%)
Consistência	Firme a dura (estado seco); branda (estado saturado)
Diferentes horizontes do colúvio* <sup>1</sup>	<div>Três estratos:</div> <div>A - Mais superficial: 2m,</div> <div>B - Intermediário: 6m,</div> <div>C - Mais profundo: &gt; 6m</div> <div>Espessura máxima: 20m (contato colúvio x rocha)</div>
Características Geológicas do substrato	
Litologia	Unidade El Pan (xistos sericíticos, cloríticos, grafíticos e quartzitos) e Alao-Paute (metavulcânicas meta-andesitos, quartzitos, xistos cloríticos, meta-conglomerados)

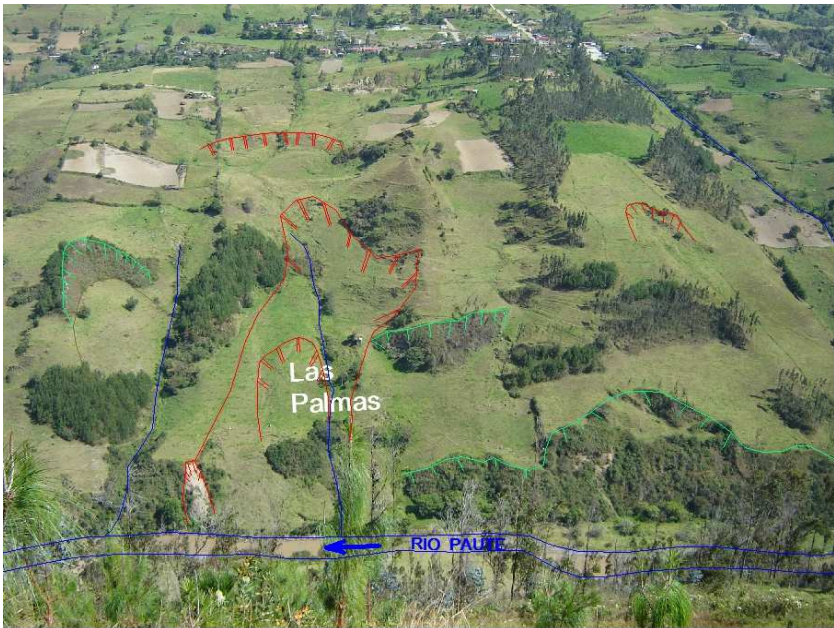
Fonte: CGM			
Características físicas da principal cicatriz de escorregamento			
Coordenadas	763.250E 9.700.000N		
Tipo de instabilidade	Deslizamento translacional ativo, com presença de inúmeras fendas de tração. Medidas de deslocamento revelaram velocidades de 2mm/dia (INECEL, 1984), que acelera em épocas inverniais (chuvas equatoriais), atingindo até 15cm/ano.		
Comprimento (m)	560		
Largura (m)	300		
Escarpa principal (m)	5		
Espessura média (m)	20		
Superfície (m²)	130.000		
Volume (m³)	2.590.000		
Declividade	45° na escarpa principal 24° na zona de acumulação		
Características do colúvio			
Granulometria do material constituinte	Cascalhos; e matações de até 3m (30%)		
Matriz	Pelito-argilosa (70%)		
Consistência	Firme a branda		
Diferentes horizontes do colúvio*¹	Dois estratos: A - Mais superficial: 1-5m, B - Intermediário: até 20m.		Espessura máxima: 20m (contato colúvio x rocha)

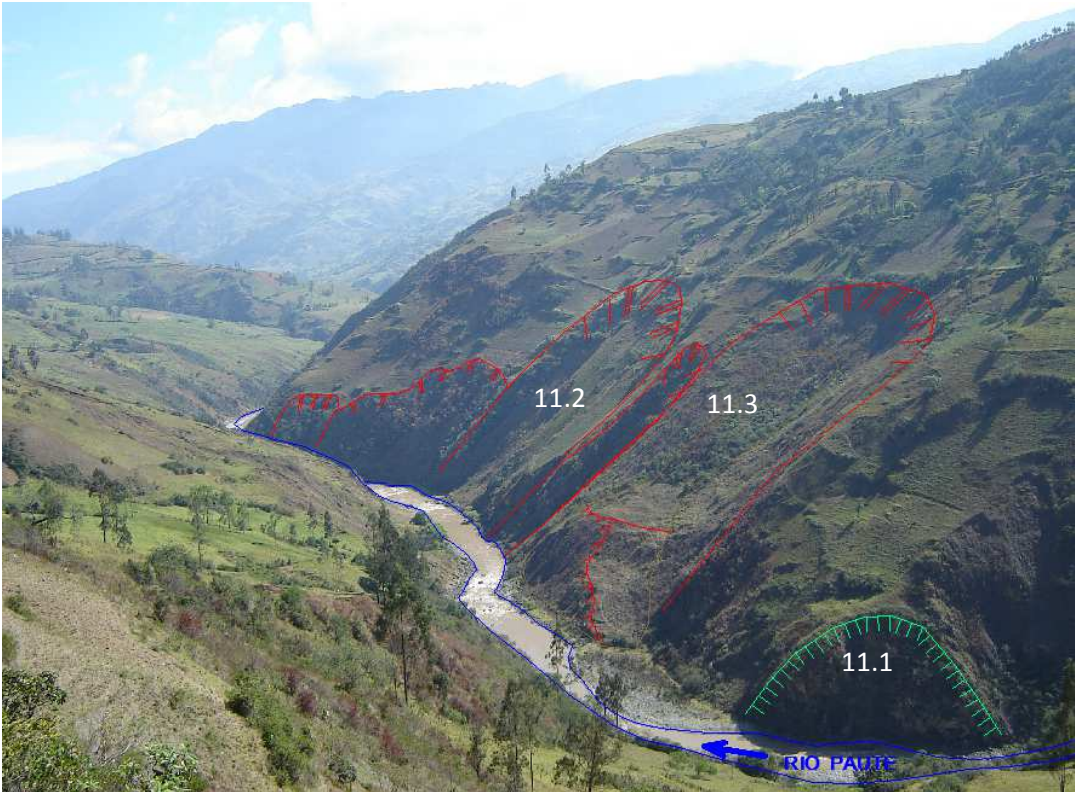
Fonte: CGM			
Características físicas das principais cicatrizes de escorregamento			
Cicatrizes	11.1	11.2	11.3
Coordenadas	760.640E 9.697.970N	760.780E 9.698.130N	760.850E 9.698.480N
Tipo de instabilidade	Rejeito de deslizamento translacional	Deslizamento translacional ativo	Deslizamento translacional ativo
Comprimento (m)	180	250	270
Largura (m)	100	250	150
Escarpa principal (m)	30	25	50
Espessura média (m)	20	30	20
Superfície (m²)	14.000	49.000	32.000
Volume (m³)	283.000	1.473.000	636.000
Declividade	Escarpa: 37° Zona de acumulação: 30°	Escarpa: 40° Zona de acumulação: 35°	Escarpa: 42° Zona de acumulação: 29°
Características do colúvio			
Granulometria do material constituinte	Seixos, cascalhos e matações de até 1m		
Matriz	Argilosa (50%)		
Diferentes horizontes do colúvio*¹	Dois estratos: A - Mais superficial: 5m, B - Intermediário: até 20m.		Espessura média: 20m

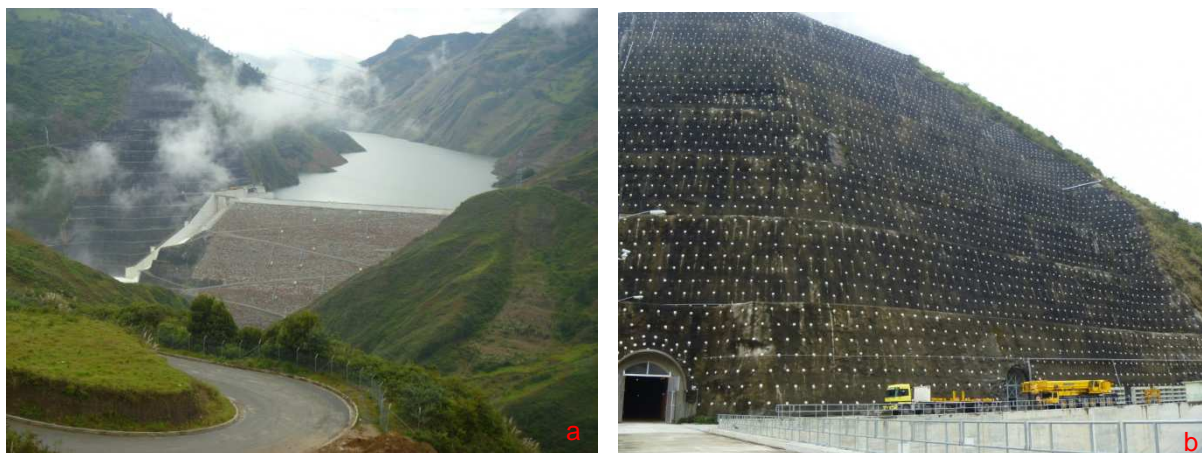
**Figura 5-10.** Tratamento para estabilizar talude do vertedouro da UHE Mazar. (fotos de 19/07/2012)
